NEODSTRANITELNÉ VADY IZOLAČNÍCH SKEL

Za závadu u izolačních skel se nepovažuje:

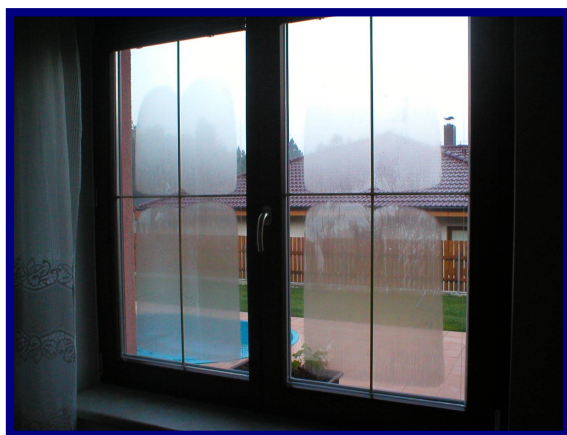
KONDENZÁT NA EXTERIÉROVÉ STRANĚ

U izolačního skla s vysokou tepelnou izolací se může vytvářet kondenzát přechodně na venkovním povrchu skla, pokud je relativní vlhkost venkovního vzduchu vysoká a teplota vzduchu vyšší než je teplota povrchu venkovní tabule. To svědčí o vysoké izolaci skla – nepouští vnitřní teplo ven – neotepluje se venkovní tabule. Jako jasný důkaz je sklo s meziskelními mřížkami, kde v místě mřížek se venkovní kondenzát netvoří – venkovní tabule v místě mřížek je ohřátá teplem, které je jimi vedeno.
